การออกแบบและปรับปรุงภูมิทัศน์ชุมชนเพื่อลดผลกระทบจากปัญหาน้ำท่วม กรณีศึกษา หมู่บ้านเมืองทองการ์เด้นท์ เขตประเวศ กรุงเทพมหานคร

ภาควิชาการออกแบบและวางผังชุมชนเมือง คณะสถาปัตยกรรมศาสตร์ มหาวิทยาลัยศิลปากร

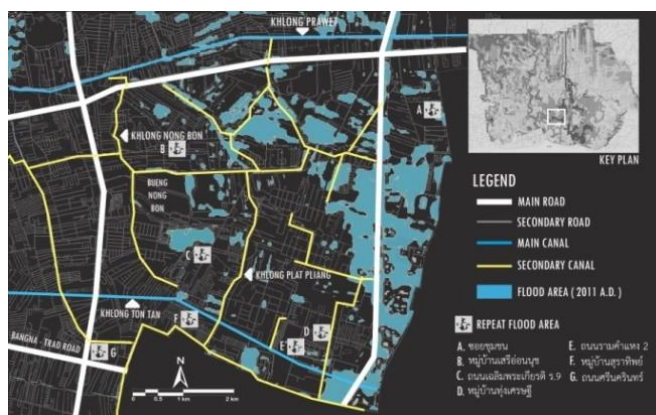
3. การศึกษาจุดอ่อนน้ำท่วม จากข้อมูลรายงานน้ำท่วมย้อนหลังปี พ.ศ.2550-2559 บริเวณที่เกิดน้ำท่วมซ้ำบ่อยที่สุดคือ บริเวณถนนศรีนรินทร์และพื้นที่ข้างเคียง ถนนเฉลิมพระเกียรติร.9 หมู่บ้านเสรีอ่อนนุช นอกจากนี้ยังมีพื้นที่ที่เป็นที่ตั้งจุดอ่อนน้ำท่วมในเขตประเวศคือบริเวณถนนรามคำแหง2 หมู่บ้านสุทธาทิพย์ หมู่บ้านทุ่งเศรษฐี ซอยชุมชน

ภาพที่ 7 แผนที่แสดงบริเวณน้ำท่วมและจุดอ่อนน้ำท่วม เขตประเวศ ที่มา: สำนักการระบายน้ำ,2553, “ข้อมูลน้ำท่วมย้อนหลังปี พ.ศ. 2550-2559,” และผังกรุงเทพมหานครน้ำท่วม GISTDA, 2554.

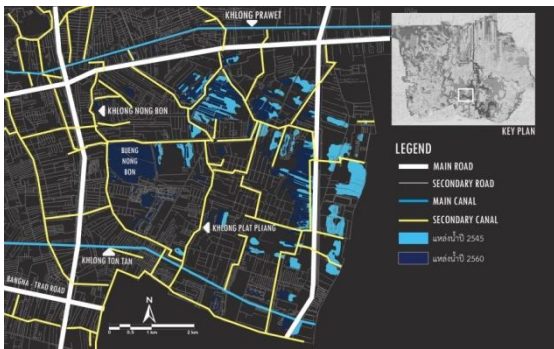
4. การศึกษาชั้นข้อมูล GIS แหล่งน้ำ พื้นที่เกษตรกรรมและพื้นที่โล่ง พื้นที่ชุมชนในปี พ.ศ.2545 และ ปี พ.ศ.2560 เพื่อวิเคราะห์เปรียบเทียบความแตกต่างในอดีตกับปัจจุบัน พบว่าพื้นที่แหล่งน้ำและพื้นที่เกษตรกรรมกับพื้นที่โล่งในปัจจุบันลดลง แต่พื้นที่ชุมชนมีการขยายตัวเพิ่มมากขึ้นบางพื้นที่เป็นหมู่บ้านจัดสรรสร้างบริเวณแหล่งน้ำเดิมและพื้นที่เกษตรกรรมเดิมทำให้เมืองเกิดการเปลี่ยนแปลงอย่างรวดเร็วและไม่มีการวางผังที่ดี ความหนาแน่นของสิ่งปลูกสร้างภายในพื้นที่รวมถึงพื้นที่ลาดเชิงที่สร้างด้วยคอนกรีต ไม่ว่าจะเป็น ถนน ทางเท้า ลานจอดรถ พื้นที่สาธารณะต่าง ๆ จึงมีผลต่อการระบายน้ำฝน น้ำที่ซึมลงใต้ดิน และการระบายน้ำตามธรรมชาติ ส่งผลกระทบบทำให้เกิดน้ำท่วมในพื้นที่โดยเฉพาะบริเวณแหล่งชุมชน หมู่บ้านจัดสรร

ภาพที่ 8 แผนที่วิเคราะห์แหล่งน้ำ เขตประเวศ
ปี พ.ศ.2545 กับปี พ.ศ.2560

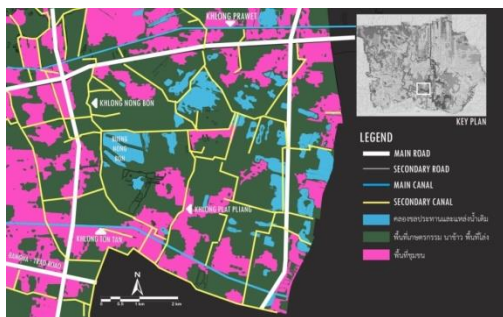
ภาพที่ 10 แผนที่แสดงแหล่งน้ำ พื้นที่เกษตรกรรมและพื้นที่โล่ง พื้นที่ชุมชนในปี พ.ศ.2545 ที่มา: ดัดแปลงจากภาพข้อมูลดาวเทียม
Landsat 7, 2545
